Etat actuel de l'étude des ruines concernant la partie centrale du château

Novembre 2009

Ruines centrales Partie Seigneuriale

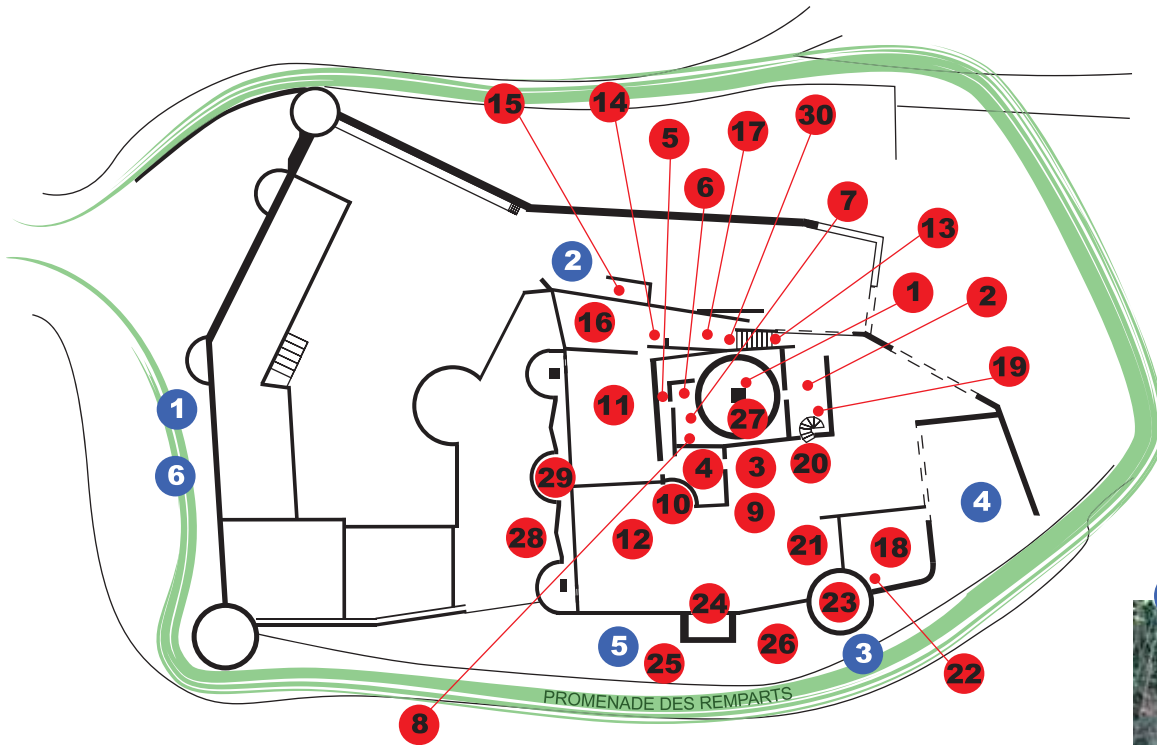
Eboulement

Tour de Guet

Cave XVIIème

Citerne à eau - 50m³

Maison d'habitation "Paysanne" XIXème

| 1 Magasin à vivres / Donjon - manque un étage | 11 <i>Aula</i> avec au-dessus une chambre | 19 Escalier à vis |
| 2 Salle carrelée avec un étage donnant sur le silo à vivres | 12 Grande salle avec au-dessus une chambre et au-dessous une cave | 20 Escalier donnant sur la haute-cour |
| 3 Haute-cour dallée | 13 Escalier d'accès à l'habitat seigneurial | 21 Salle avec carrelage au-dessus d'un étage disparu |
| 4 "Oratoire" | 14 Plateforme pour accès direct à l' <i>aula</i> | 22 Couloir carrelé menant à la base de la tour ovale |
| 5 Couloir dallé | 15 Base d'escalier d'accès à la seconde enceinte | 23 Tour ovale - Tour de Guet |
| 6 Plateforme | 16 Grand escalier à l'intérieur de la deuxième enceinte | 24 Citerne d'eau potable de 50 m ³ |
| 7 Escalier droit menant sur la salle au-dessus de l'oratoire | 17 Petite cour dallée avec porte d'accès à l'escalier | 25 Tour rectangulaire enfermant la citerne |
| 8 Plateforme permettant l'accès à la salle au-dessus de l'oratoire | 18 Salle carrelée avec cheminée, deux caves au-dessous et un étage disparu au-dessus qui permettait l'accès en haut de la tour ovale | 26 Emplacement du dépotoir |
| 9 Escalier droit allant de la haute-cour à l'oratoire | | 27 Canalisation de récupération des eaux |
| 10 Tour renfermant un escalier desservant les étages | | 28 Latrines |
| | | 29 Tours engagées |
| | | 30 Porte d'accès à l'habitat seigneurial |
